Stígagerð við Hjálparfoss

stígagerð / útsýnissvæði / áning
ágúst 2014

Stígagerð, útsýnissvæði og áning

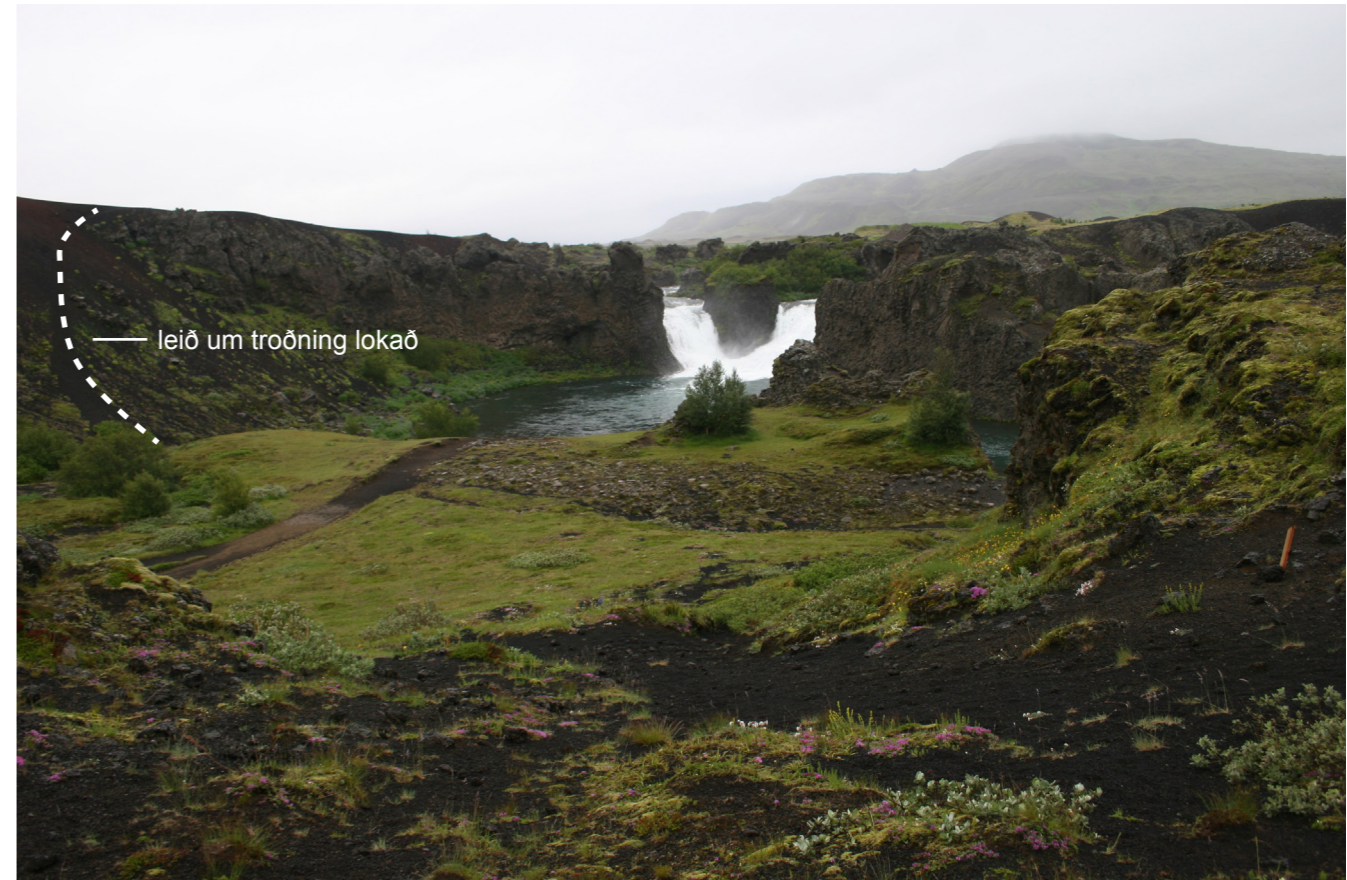
Mynd 1: Horft í áttina að Hjálparfossi frá þeim stað sem áætlað er að leggja þrep sem loka hringleið um útsýnissvæðið. Til vinstri á mynd sést hvar troðningur hefur myndast eftir ágang og áætlað er að loka.

Halli skábrautarinnar er meiri en viðmið Mannvirkjastofnunar gerir ráð fyrir. Skoða þyrfti nánar hvort viðráðanlegt sé að ýta hjólastól upp mesta bratta leiðarinnar. Hægt er að draga úr halla skábrautarinnar með því að lengjalengja hana. Slíkt felur þó í sér meiri efniskostnað og vinnu við framkvæmdir. Einnig er mælt til þess að troðningur sem hefur myndast vegna ágangs í hlíð vestan við fossinn (sjá brotalínu á mynd 1 og á yfirlits uppdraetti í mkv. 1:5.000) verði lokað.

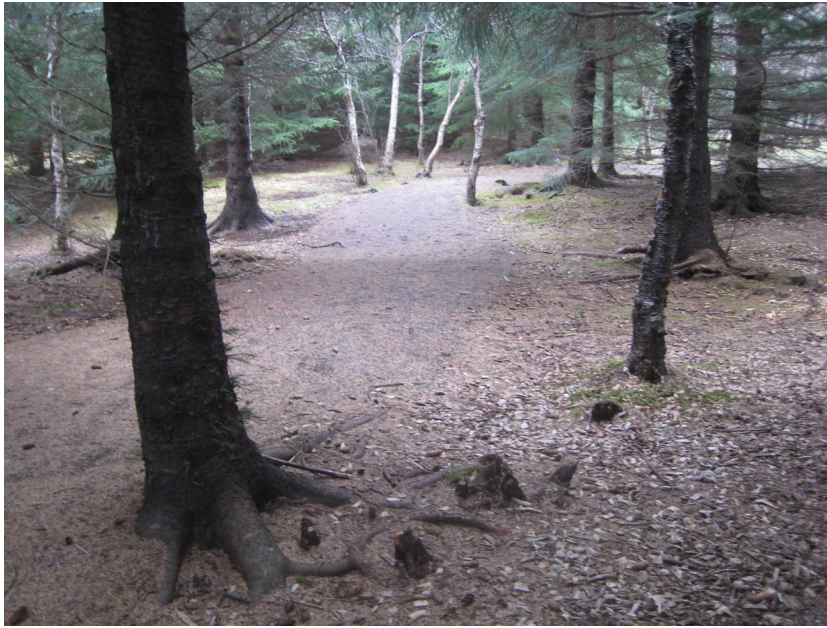
Stígur í Haukadalsskógi
Þéttur stígur sem er auðveldur yfirferðar / gott aðgengi.

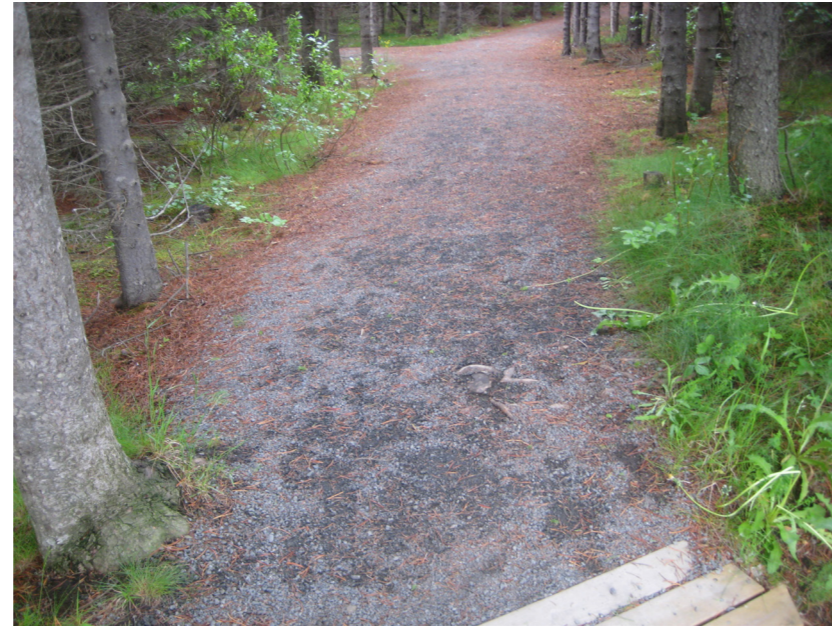
Stígur við Selfit
Þéttur stígur sem er auðveldur yfirferðar / gott aðgengi.

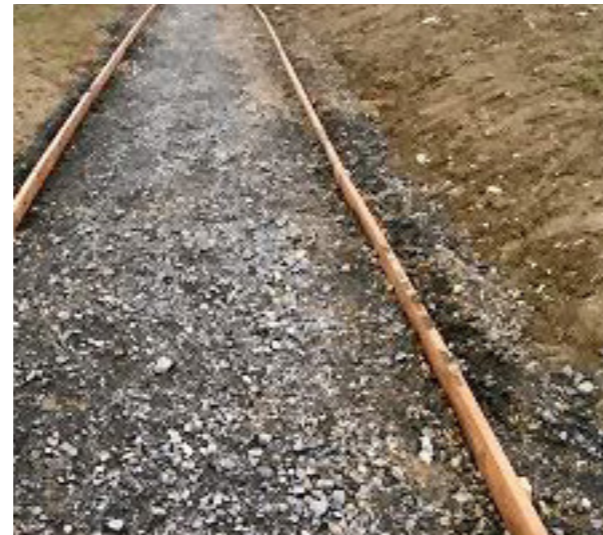
Mynd sýnir dæmi um lagðan stíg. Gönguleið er afmörkuð beggja vegna uppfyllingarinnar.

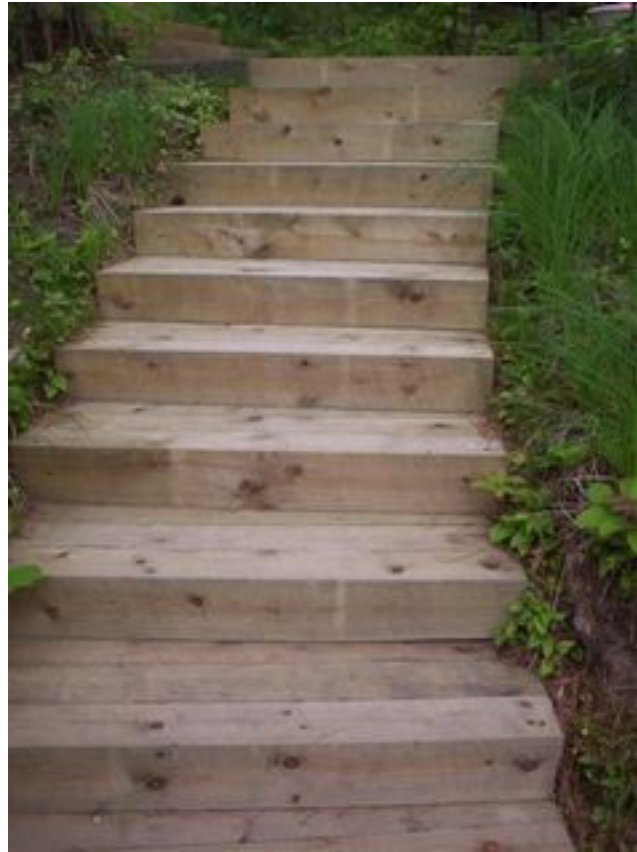
Tillaga að þrepum / ómeðhöndlaður íslenskur viður, náttúrulega fúavarinn, þolir íslenska veðráttu á heiðum uppi og þarfnast lítils viðhalds. Heil þrep lögð samfleytt.

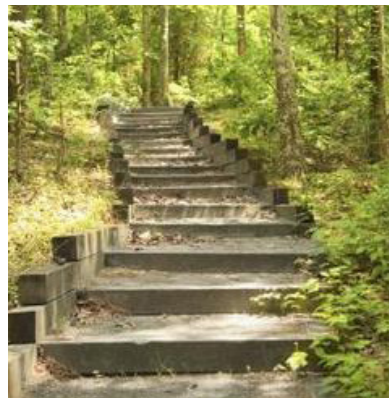
Tillaga að þrepum / heil þrep. Afmarkað með viðarbolum sem geta nýst sem sæti.

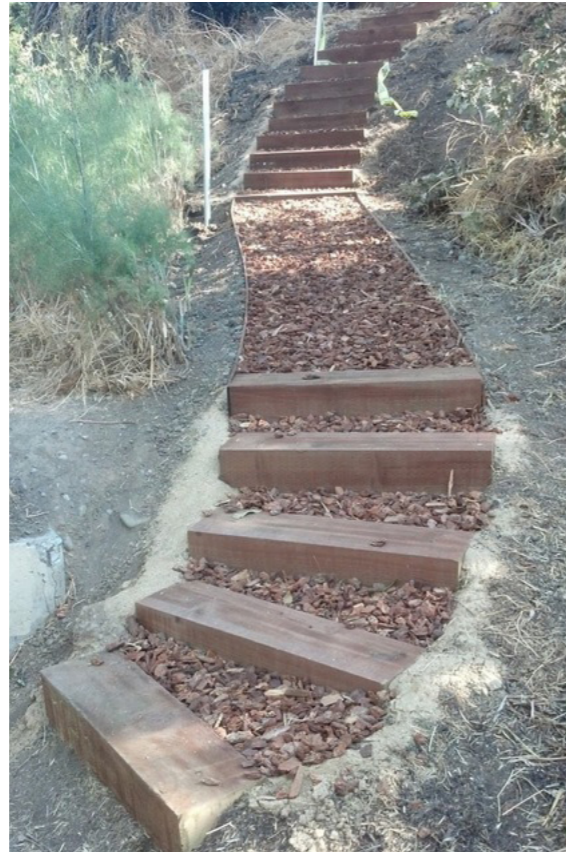
Tillaga að þrepum / ómeðhöndlaður íslenskur viður, náttúrulega fúavarinn, þolir íslenska veðráttu á heiðum uppi og þarfnast lítils viðhalds. Á milli þrepa er sama efnisval og lagt verður í göngustíginn / skábraut.

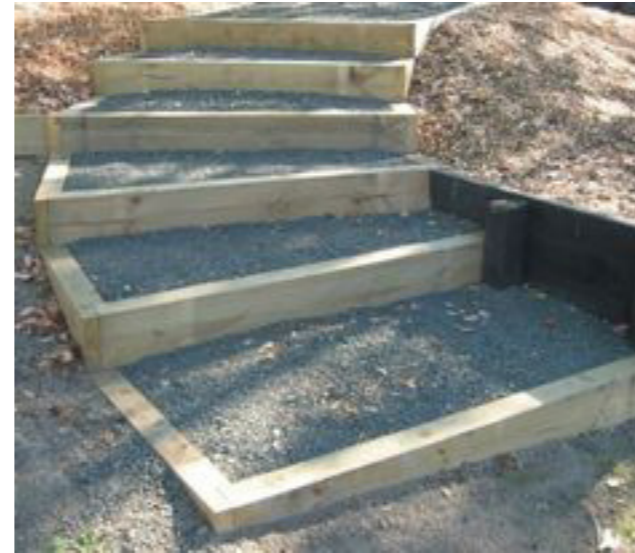
Tillaga að þrepum / ómeðhöndlaður íslenskur viður, náttúrulega fúavarinn, þolir íslenska veðráttu á heiðum uppi og þarfnast lítils viðhalds. Skúffur lagðar og fylltar með samsvarandi efnisvali og er í göngustíg / skábraut.

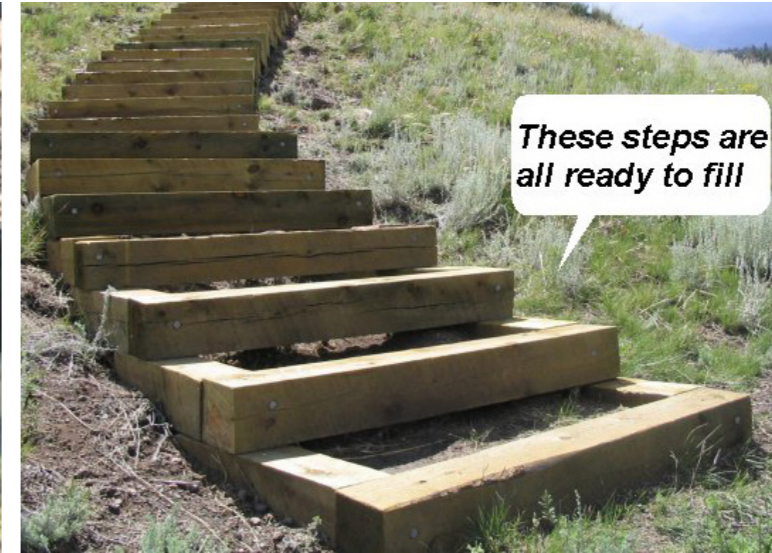
Tillaga að þrepum / ómeðhöndlaður íslenskur viður, náttúrulega fúavarinn, þolir íslenska veðráttu á heiðum uppi og þarfnast lítils viðhalds. Mynd sýnir hvernig skúffur eru samsettar í beinu flæði.

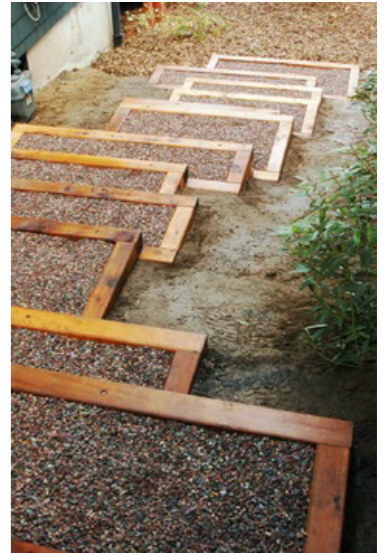
Tillaga að þrepum / ómeðhöndlaður íslenskur viður, náttúrulega fúavarinn, þolir íslenska veðráttu á heiðum uppi og þarfnast lítils viðhalds. Mynd sýnir hvernig skúffur eru samsettar óreglulega og mynda skemmtilegt flæði.

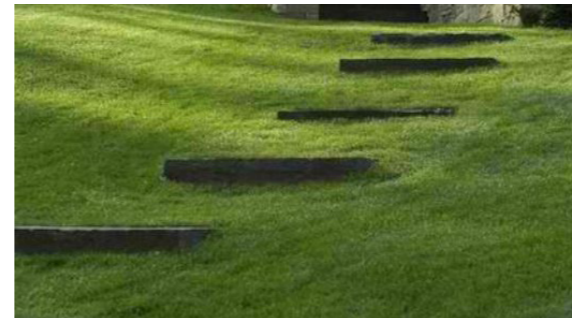
Tillaga að þrepum / viðarþrep lögð í hlíðina og staðbundinn gróður og jarðvegur flæðir á milli.

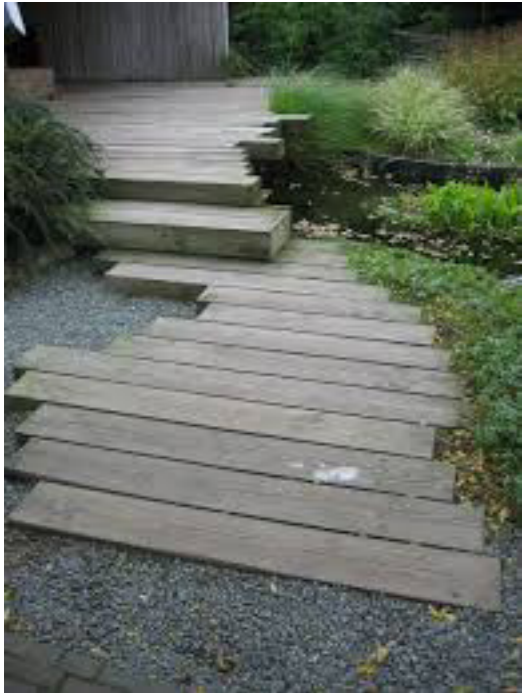
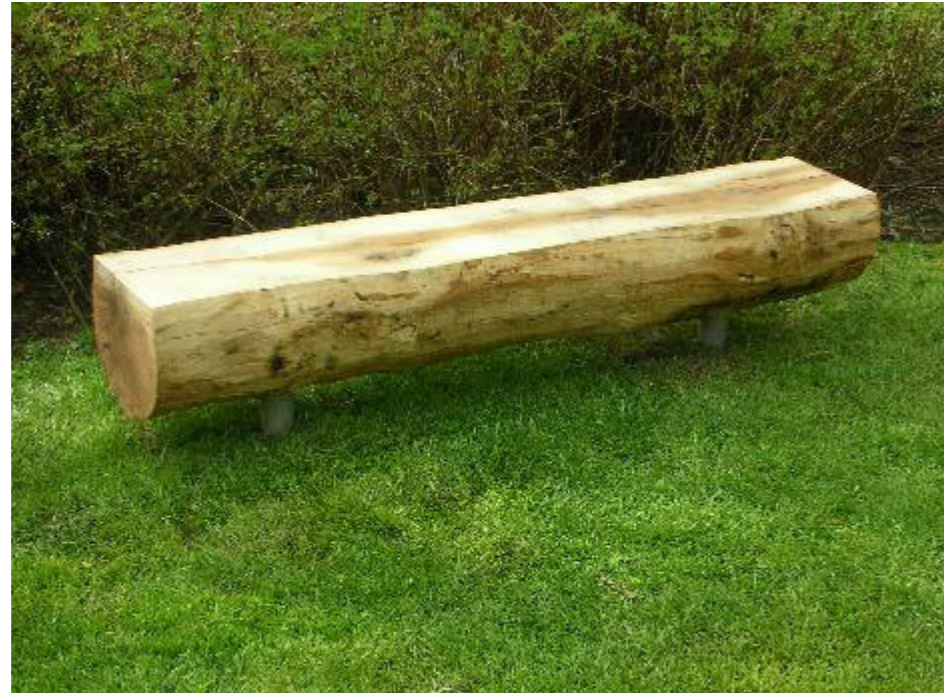
Tillaga að afmörkuðu útsýnis- og áningasvæði / ómeðhöndlaður íslenskur viður, náttúrulega fúavarinn, þolir íslenska veðráttu á heiðum uppi og þarfnast lítils viðhalds.
Mynd sýnir dæmi um hvernig má brjóta upp efnisvalið. Hér eru viðarflekar lagðir óreglulega. Með þessum hætti er þörf á því að jafna göngustíginn reglulega og forðast þar með ójöfnur myndist. Kantar og ójöfnur gera hjólastólum erfiðara með að fara yfir og skapa hættu á að gangandi "reki tánna í kant" og falli fram fyrir sig.

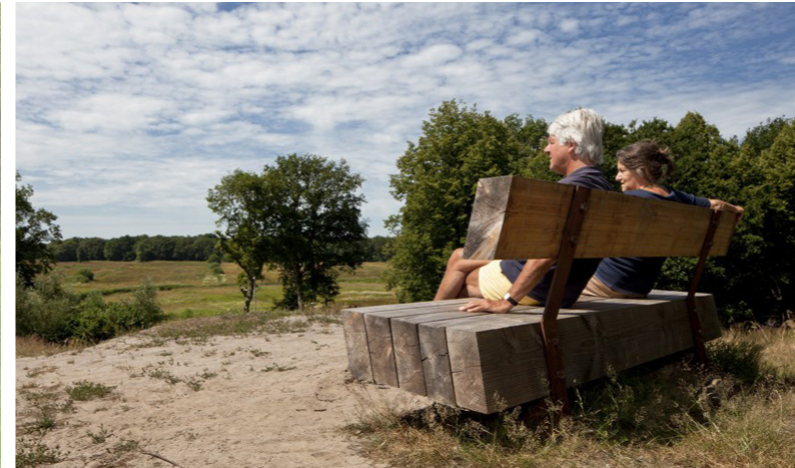
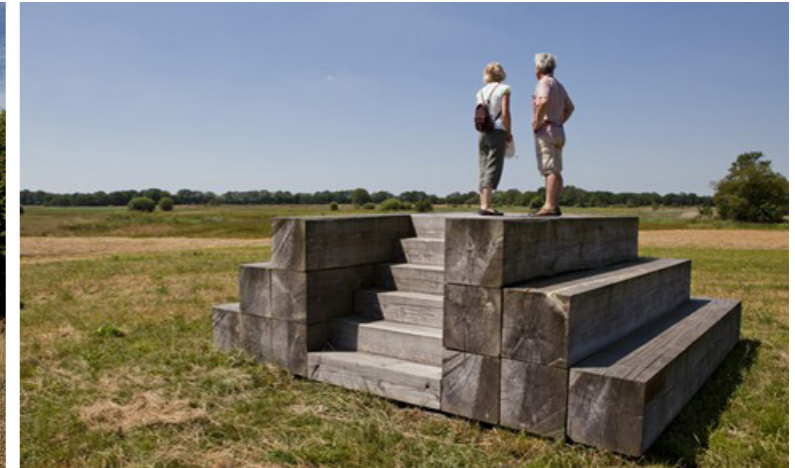
Tillaga að bekk við útsýnis- og áningasvæði / ómeðhöndlaður íslenskur viður, náttúrulega fúavarinn, þolir íslenska veðráttu á heiðum uppi og þarfnast lítils viðhalds.
Setja má saman viðarfleka í áttina að þeirri formgerð sem að myndin sýnir.

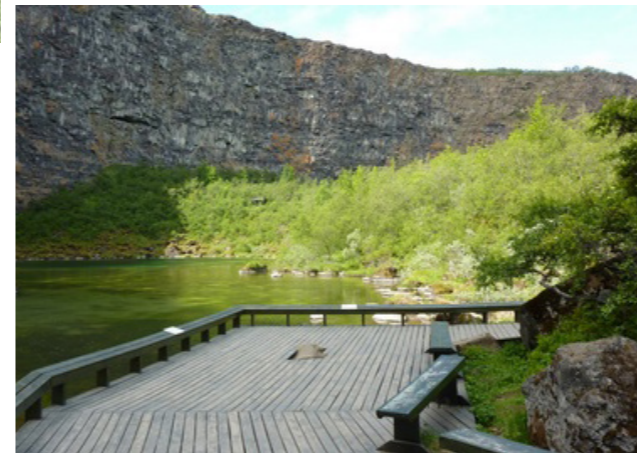
Tillaga að bekk við útsýnis- og áningasvæði / Dæmi um afmörkun á útsýnissvæði, hér í Ásbyrgi. Afmörkunin er í sætishæð og nýtist sem hvíldarbekkur umhverfis útsýnissvæðið.

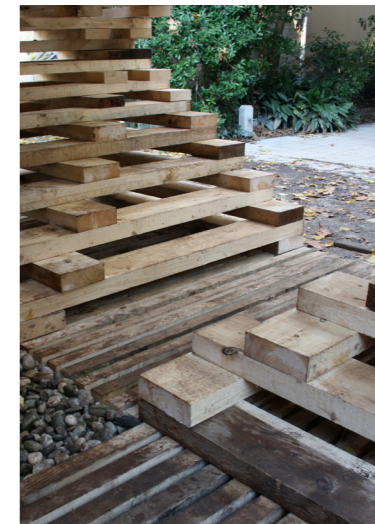
Tillaga að bekk við útsýnis- og áningasvæði / Dæmi um samsetningu viðarfleka. Nýtist sem sæti og borð.
